İSTANBUL BÜYÜKŞEHİR BELEDİYESİ  
İMAR VE ŞEHİRCİLİK DAİRE BAŞKANLIĞI  
KORUMA UYGULAMA VE DENETİM MÜDÜRLÜĞÜ (KUDEB)

**08-09 EKİM 2012**

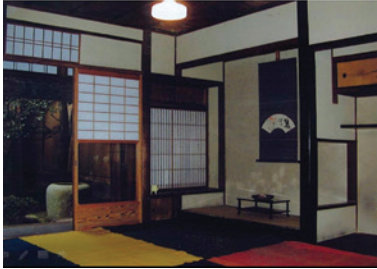
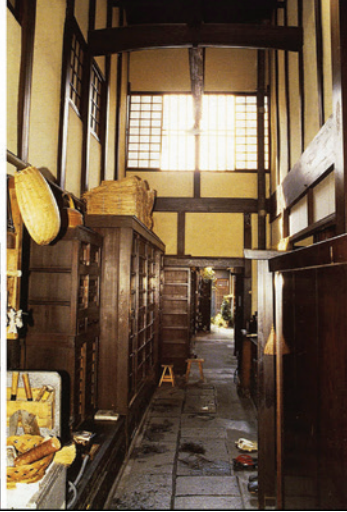
*Zasiki* adı verilen ana mekânın görünümü [Döşeme, (*tatami-mat*) adı verilen hasır ile örtülüdür.]

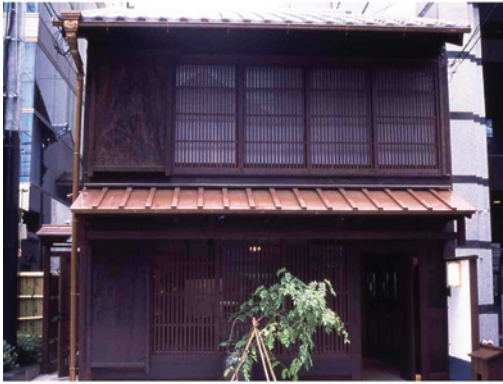
Used as Gallery and Community Space during Gion Festival  
(Columns and beams are replaced, roof truss is reinforced.)

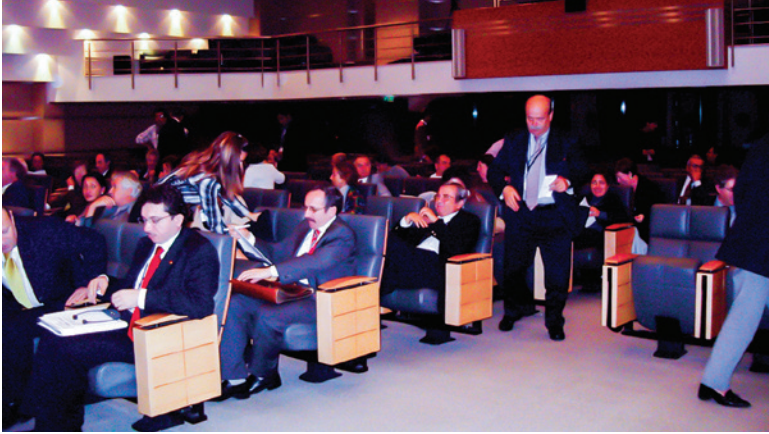
Resim 9.  
Uluslararası  
Arama  
Konferansı  
(6-8 Ekim 2004)

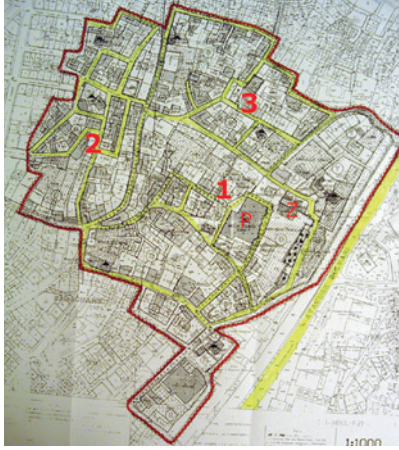
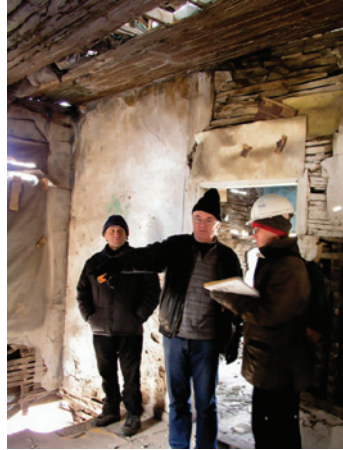
Resim 10. (a) 1/1000 ölçekli kent planı üzerinde Zeyrek'te işaretlenen 3 bölge, (b) I. Bölgede hasar tespit çalışmaları

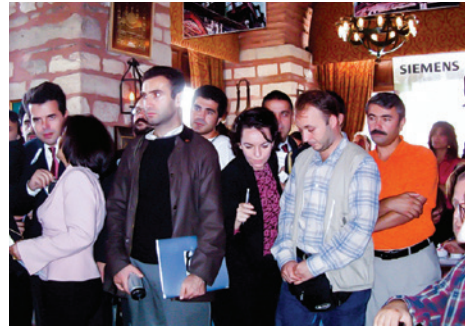
Resim 11. (a) Hasar tespit çalışmalarında kullanılan AB Rehberi, (b) Zeyrek'te onarım çalışmalarına başlandığının duyurulduğu basın toplantısı

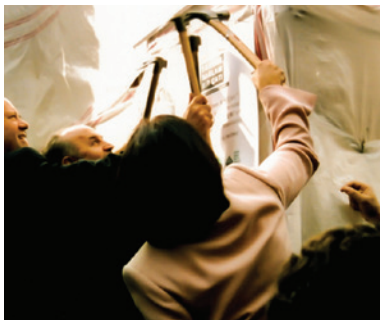
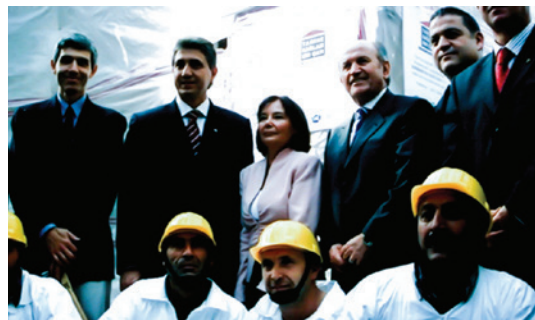
Resim 12. İstanbul Büyükşehir Belediye Başkanı Kadir Topbaş, İstanbul Vali Yardımcısı Cumhuriyet Güven Taşbaşı ve UAB Başkanı Nurgün Erdin, Fazilet Sokak 14 no'lu evde ilk çiviyi çakarak onarımlarını başlattılar. (27 Ekim 2004)

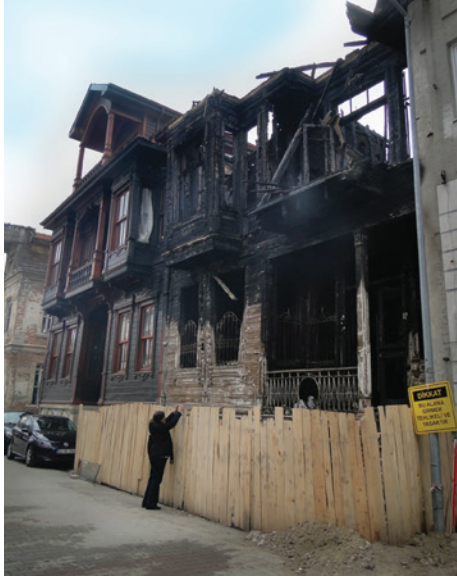
Resim 5. Edirne, Kaleiçi kentsel sit alanında ahşap evler

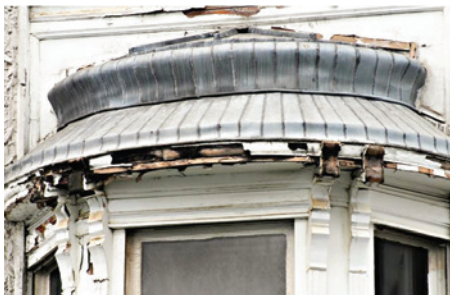
Resim 4. Hasar görmüş ahşap cephe elemanları

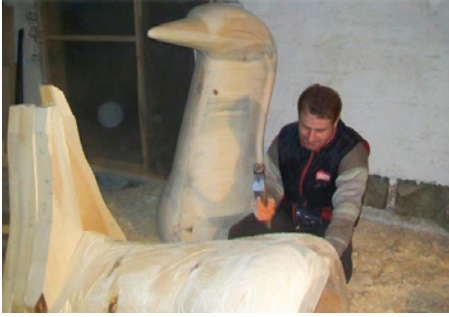
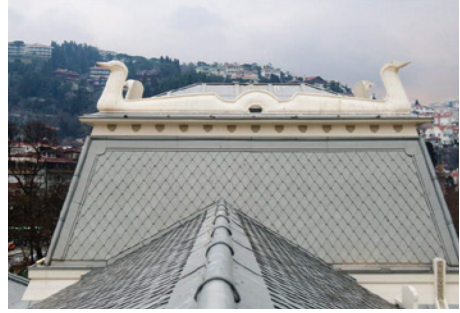
Resim 11, Resim 12. Yok olmuş elemanların el işçiliği ile yeniden üretimi

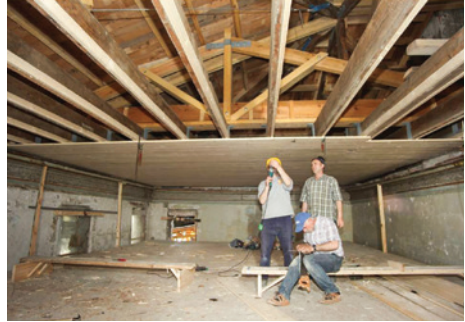
Resim 11. Kirişlerin askı ve konservasyon sonrası durumu

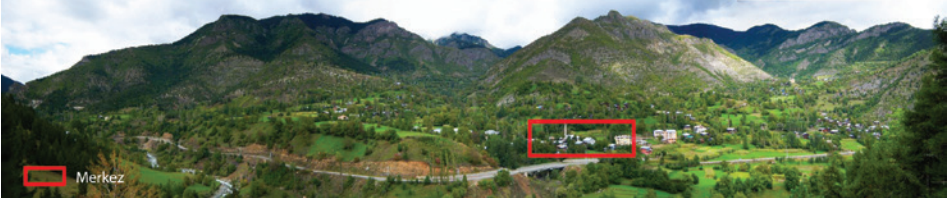
Resim 2. Balıklı Mahallesi

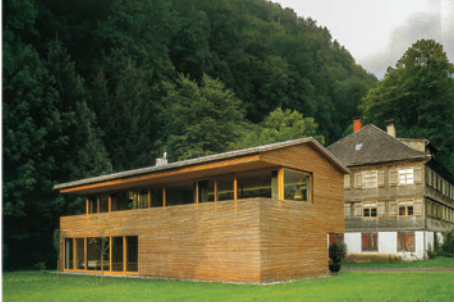
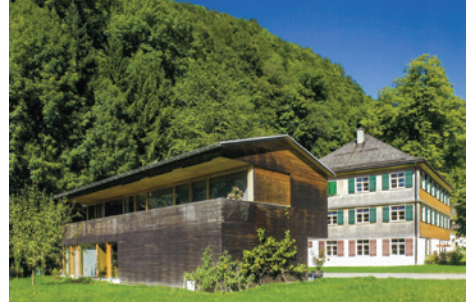
Resim 2. Saçağın dar olması nedeniyle cephede oluşan hasar
